ご注意ください

最近 石油給湯器・ガス給湯器・電気温水器などの交換工事の際に、既設給水管・給湯管の漏水が発生する場合があります。

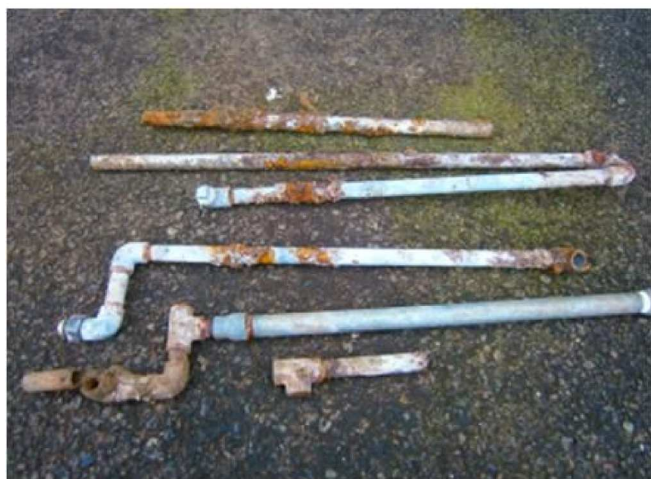
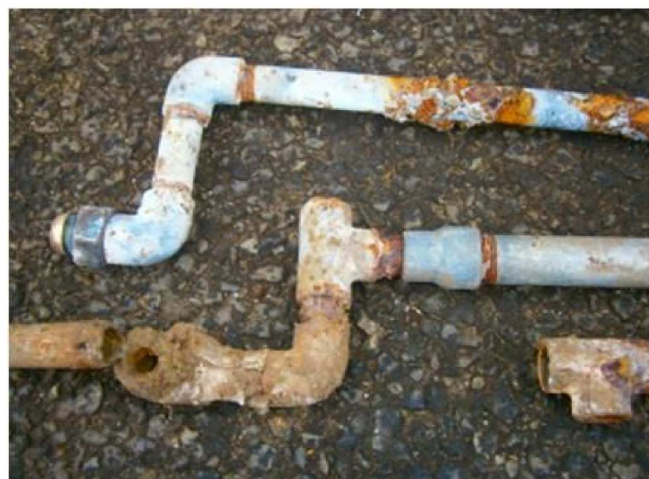
給湯器の交換は、既設の給水管・給湯管に接続します。1970～80年代の給水管・給湯管は、亜鉛引き鋼管が主流だったため経年劣化や給湯器交換の際の水圧の変化などが要因として考えられます。

↑ 地中に埋設してある隠ぺい配管のため、亜鉛引き鋼管のサビ、腐食(電食)が起きている配管

その場合の給水管・給湯管の漏水修理代は**別途御見積り**となりますことをあらかじめご了承ください。
